Untersuchungen zur Verhütung von Vogelkollisionen an transparenten Lärmschutzwänden

Test of measures to prevent bird-strikes on transparent noise-protection walls

Hans Schmid & Antoine Sierro

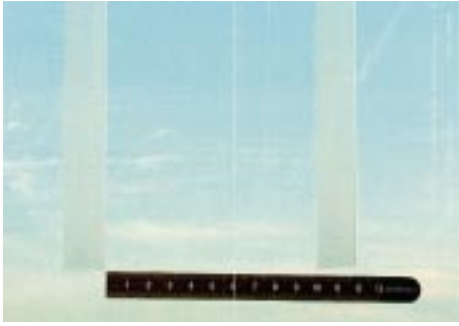
Abb. 3–8: Übersicht über die verwendeten Markierungen (Details siehe Text).
Fig. 3–8: Markings tested (details in text).

Wo es wirklich transparente Wände braucht, müssen vertikale Markierungen darauf angebracht werden. Die Markierungen sollen sich auf der Seite befinden, die der Strasse abgekehrt ist. Diese Streifen werden möglichst schon im Werk aufgetragen. Technisch gibt es dazu verschiedene Möglichkeiten: Sie sollten 2 cm breit sein und im Abstand von maximal 10 cm voneinander angebracht werden. Möglich sind auch 1 cm breite Streifen, doch müssen dann die Abstände auf 5 cm reduziert werden. Wir empfehlen, sie in einer Farbe aufzutragen, die sich von der Umgebung abhebt. Hellere Farben dürften bei schlechten Beleuchtungsverhältnissen einen besseren Schutz bieten. Auf den untersten 10 cm der Scheibe kann auf eine Markierung verzichtet werden, ebenso auf den obersten, falls die Scheiben oben eingefasst werden. Es sollen möglichst reflexfreie Scheiben verwendet werden, damit sich die Umgebung nicht darin spiegelt.

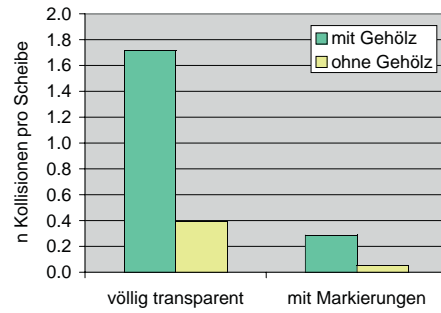
Abb. 9: Kollisionsraten an völlig transparenten (links) und markierten Scheiben (rechts), an Abschnitten mit (grün) und ohne Gehölzen (gelb).
Fig. 9: Rate of bird collisions per section on transparent sections without (left) and with markings (right), in sections with (green columns) and without trees/bushes (yellow).

Der Einfluss der unmittelbar angrenzenden Umgebung wurde untersucht, indem die Kollisionen zwei Kategorien zugeordnet wurden: Präsenz/Absenz von Gehölz auf mindestens einer Seite einer Scheibe. 136 Kollisionen entfielen auf 113 Scheiben mit Gehölz, die restlichen 20 auf 67 Scheiben ohne Gehölz (vgl. Abb. 9). An Scheiben mit Gehölz war damit die Kollisionsrate viermal höher (Log-linear $\chi^2 = 95.2$; $df = 1$, $p < 0.001$).

Die direkte Umgebung hat einen entscheidenden Einfluss auf die Kollisionsrate. Wenn sich Bäume und Sträucher in Scheiben spiegeln oder wenn solche hinter Scheiben erkennbar sind, ist das Gefahrenpotenzial besonders gross (Klem 1989, Klem 1992). Unsere Resultate zeigen, dass die Kollisionsrate an Scheiben mit Gehölz etwa viermal höher ist.
